溶接部からの割れ

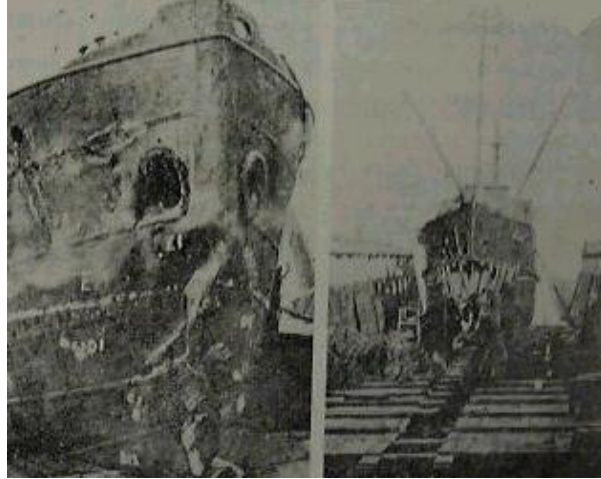
1. 全溶接船 FULLAGAR 号の岩礁衝突事故 (英)

1920年、世界初の全溶接船が、3年後に海難事故を起こし修理後再就航している。ロイド船級はこれが鋸接船なら全損処置だっただろうとし、溶接構造の評価を高める。

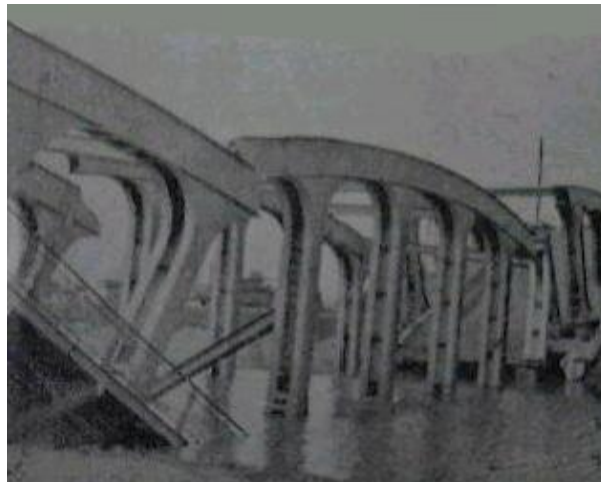
2. 1938年 溶接道路橋の崩壊 (ベルギー)

溶接構造での HASSELT 道路橋が、完成後まもなく受圧荷重に関係なく、夜間低温のみが原因で崩壊した。鋼材材質と溶接による拘束度が問題となり、溶接にからんだ脆性破壊の研究がはじまる。

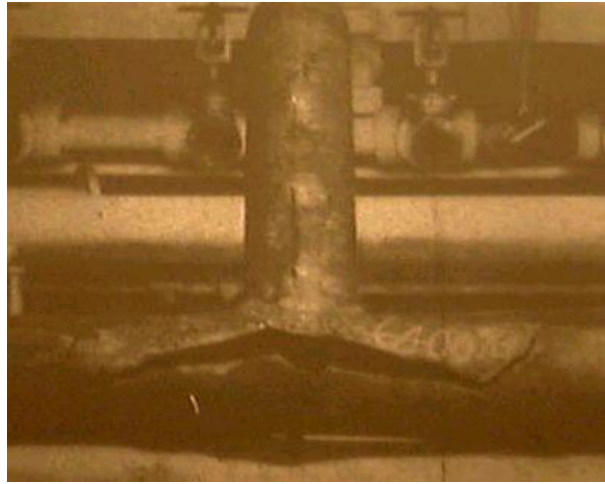
3. 1940年 配管での溶接部からの破損（米）

米国では、この当時圧力容器やプラントの配管で溶接を多用し、少なからずの事故を起こしている。これらの調査から溶接構造物の ASME コードでの設計や検査基準が充実されることになる。

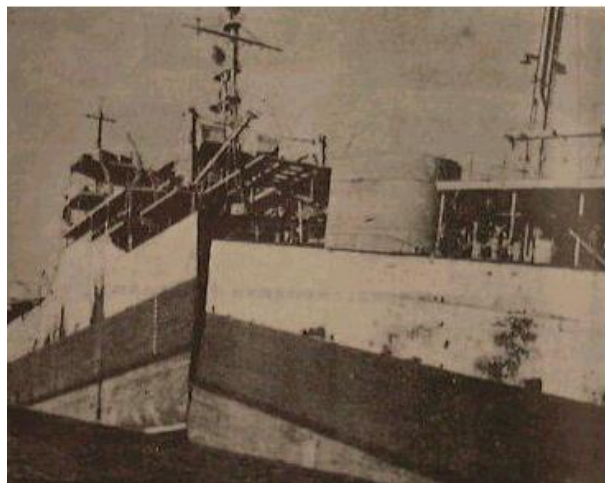
4. 1943年 戦時標準貨物船での脆性破壊（米）

第二次大戦期、同一図面で建造した 2580 隻中、114 隻が建造中か就航直前に写真ほどではないが、大きな割れ事故を起こす。事故調査委員会は鋼材材質、溶接設計工作法を問題とする。

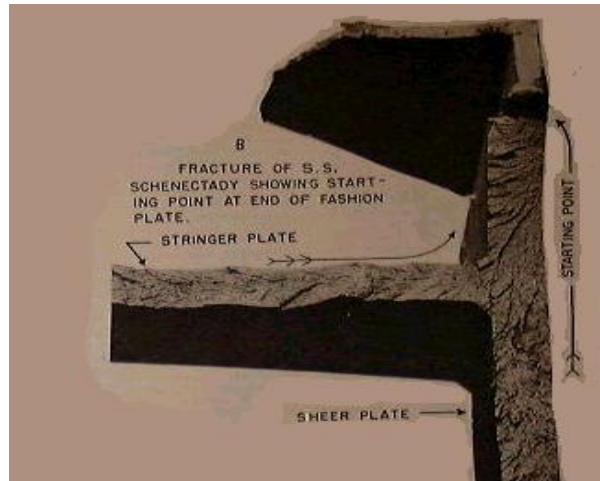
5. 1943年 戦時標準タンカーでの脆性破壊 (米)

貨物船と同様で 32 隻中 5 隻が建造中に破損している。その破面から破断開始点とその進行方向など知りうるとし、脆性破壊についての研究が一段と進むことになる。

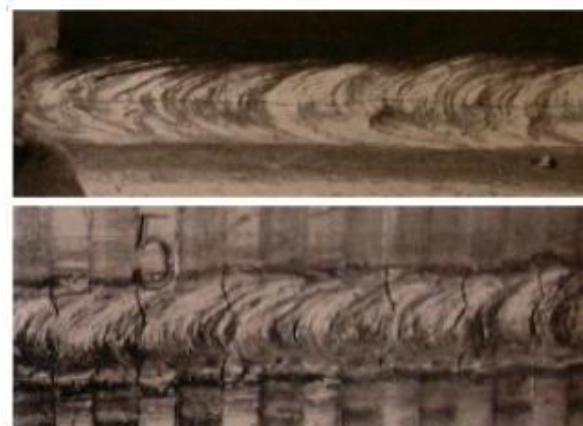
6. 溶接ビードの縦割れ横割れ (独)

縦割れ (上) は割れている仮止箇所の上から溶接したとか、クレータ割れが進展してなどが主原因。横割れ (下) は鋼材不良か開先内に異物が入った時などで起こりうる。

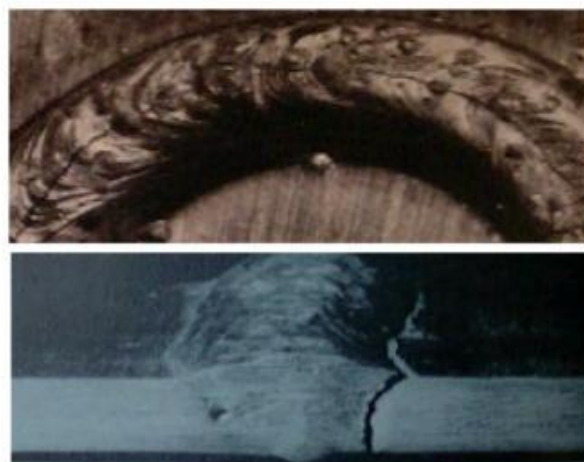
7. 高拘束でのビード割れと熱影響部割れ（独）

小径円盤のはめ込み溶接（上）など、拘束度のきつい箇所では、溶接順序を誤ると割れやすい。熱影響部からの割れ（下）は予熱などで防げる。

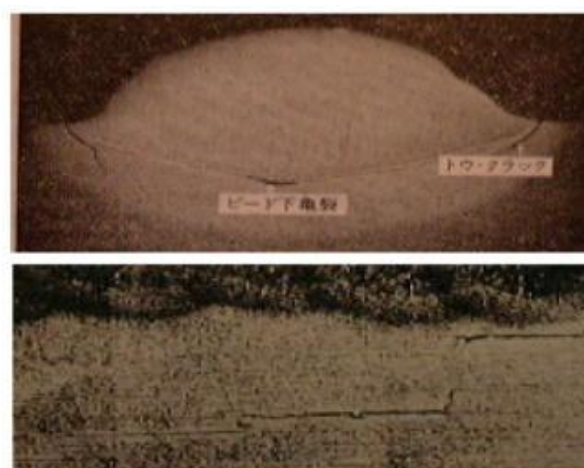
8. トウとビード下割れとラメラティア（日）

トウクラック（上）は予熱や溶接棒選択である程度防げる。ラメラティア（下）は厚板内の層不純分が板表面の溶接などで口を開ける欠陥。対応は鋼材取替えでとなるのが普通。

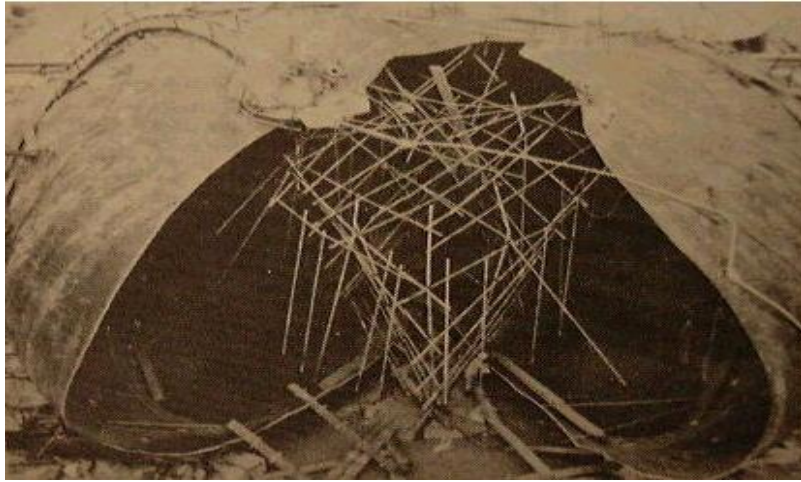
9. 1969年 球形タンクの水圧試験時の破損（日）

わが国での球形タンク製作初期の、中国地方の精油所での事故。過大な注水が原因であったが、破断状況から溶接構造の在り方についての教訓を残している。

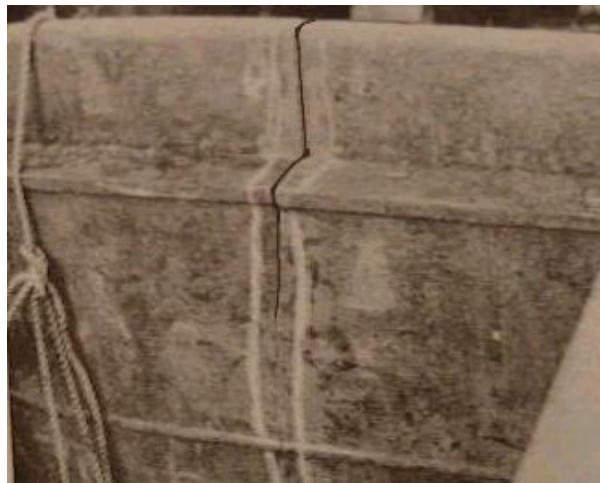
10. 1972年 船体中央部艙口での割れ（日）

割れ起点は溶接箇所ではないが、高応力度の自由端からの割れが、鋸に比べ溶接構造では容易に進展することを示している。このため部材端部のグラインダ仕上げが重要となる。

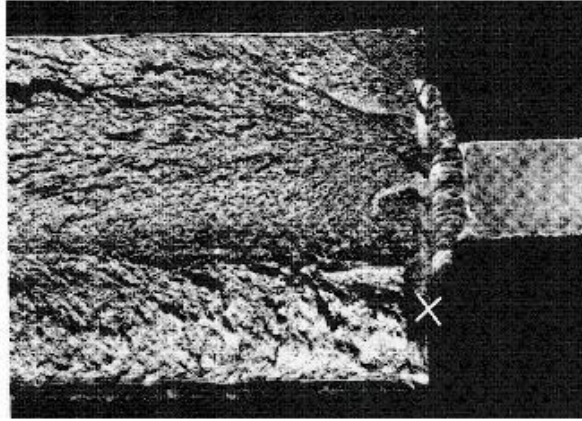
11. プレスによる溶接トウ部からの割れ（日）

厚板をプレス曲げた時に起こった、運搬用の吊り金具の溶接部からの割れ。破面の波の形状から、多少の経験を積むと容易に割れ起点（×）を知ることができる。

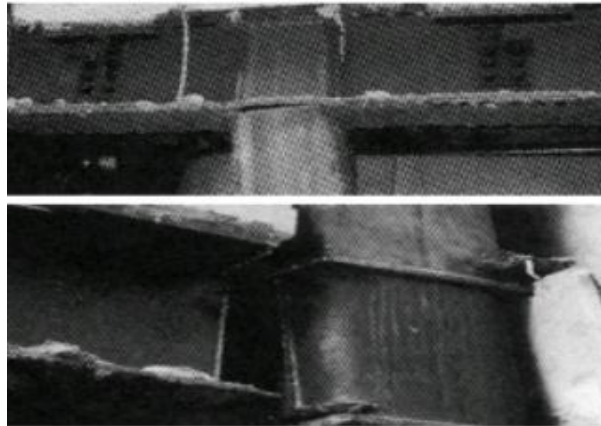
12. 1995年 阪神大震災での溶接部の破損（日）

地震の過大応力が原因か、溶接構造設計上の問題か、それとも溶け込み不足などの溶接施工の欠陥による事故なのか、種々の因子が考えられる事故であった。
